М. С. КУКУРУДЗЯК^{1,2}, А. М. КУКУРУДЗЯК²

УТВОРЕННЯ ДЕФЕКТІВ НА ПОВЕРХНІ Si-ПІДКЛАДОК В ПРОЦЕСІ ТЕРМІЧНОГО НАПИЛЕННЯ ЗОЛОТА

DEFECTS FORMATION ON THE SURFACE OF Si-SUBSTRATES
DURING THERMAL SPUTTERING OF GOLD

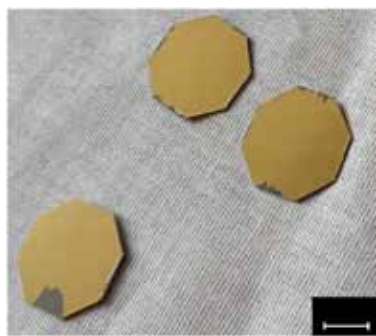
Відомо, що причинами зростання I_T можуть бути механічні пошкодження поверхні кристалів під час операції металізації чи погана хімічна обробка, але в нашому випадку ці причини виключаються, оскільки до і після термічного напилення проводився контроль зовнішнього вигляду кристалів. Крім того, у випадку неналежної хімічної обробки адгезія металу до кремнію була б поганою, подібною до напилення золота на кремній без підшару хрому (чи з шаром товщиною ≤ 10 нм [7]), як це видно з **рис. 1**.

Рис. 1. Кристал ФД з поганою адгезією Au

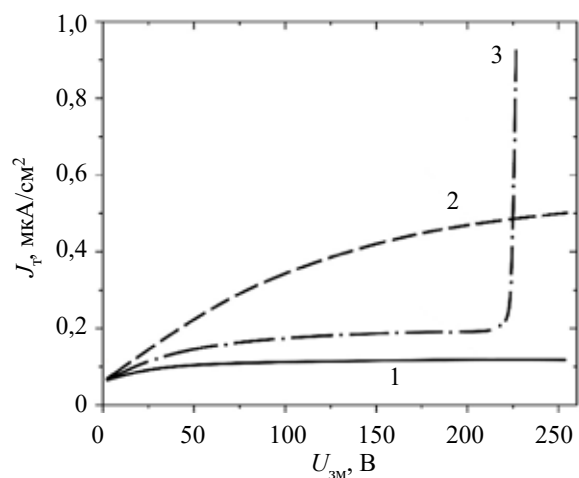
Крива 1 на **рис. 2** відповідає ВАХ придатного кристала (придатного ФЧЕ) ФД, криві 2, 3 — відбракованих за різних причин. Крива 2 отримана у випадку збільшення I_T через поверхневу та об'ємну генераційні складові темнового струму, які зростають при збільшенні кількості структурних дефектів чи збільшенні їх перерізу захоплення [6]. Крива 3 відповідає пошкодженню кристала дефектами, які зруйнували структуру *p-n*-переходу або утворили локальне збільшення його глибини, що стало місцем підвищеної напруженості електричного поля. Відповідно, ці фактори призвели до пробою *p-n*-переходу при високих $U_{зм}$ [9].

Рис. 2. Обернені гілки ВАХ фотодіодів з придатним (1) та бракованими (2, 3) кристаллами

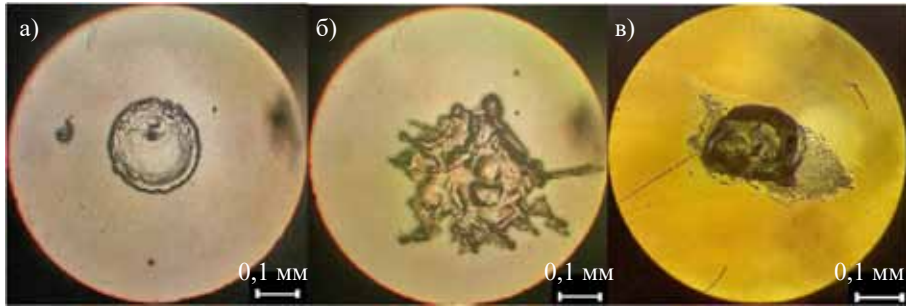
Для визначення причин зростання темнового струму та пробою *p-n*-переходу досліджувалась структурна досконалість та морфологія пластин після процесу металізації. На поверхні підкладок після напилення Au виявлено локальні потовщення плівки золота, спричинені кипінням металу у випарнику та потраплянням “крапель” Au на підкладки (**рис. 3, а, б**). В місцях локалізації цих “крапель” утворювався товстіший, часто гостроконечний, шар золота, який потребував тривалішого травлення під час фотолітографії. Це призводило до розтравлення і, як наслідок, зміни заданої форми та розміру контактних площадок. Описані утворення можуть та-

Рис. 3. Зображення “крапель” Au (а, б) та порушення структури кремнію після їх механічного знімання (в)

кож утворювати подряпини на фотошаблоні. При механічному зніманні “крапель” спостерігалось порушення структури кремнію, що свідчило про вплавлення Au в підкладку (рис. 3, в).

Для уникнення чи мінімізації утворення описаних дефектів можна проводити напilenня із закритих випарників або збільшити час напilenня на заслінку при плавленні золота, однак ці методи збільшують розхід дорогоцінного металу. Також можна використовувати інші види напilenня, які забезпечують належну якість та адгезію отриманих плівок, зокрема іонно-плазмові чи катодні напilenня.

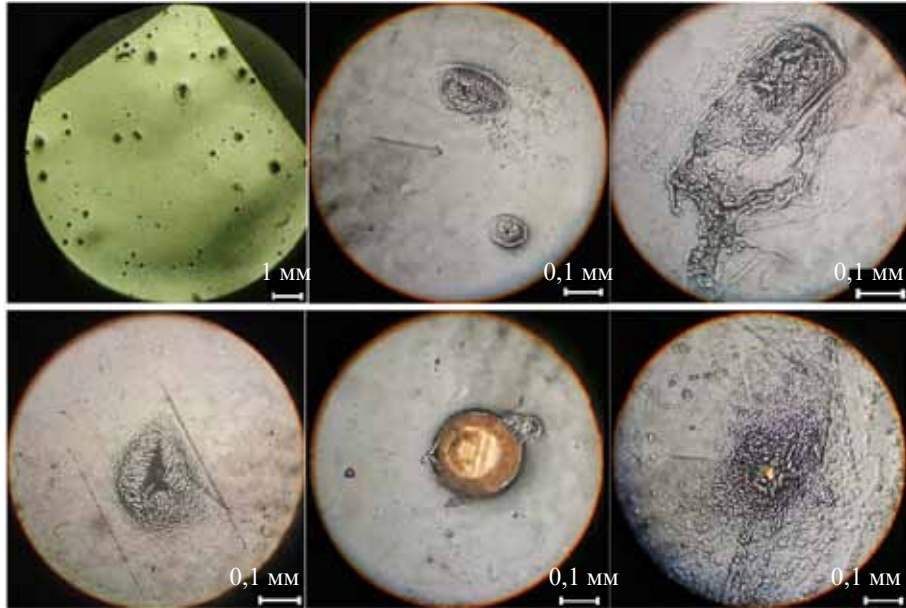
Рис. 4. Зображення порушеної поверхні підкладок після селективного травлення

Для дослідження дефектоутворення на поверхні пластин, спричиненого зазначеним явищем, браковані зразки оброблялись в селективному травнику. Послідовно стравлювалися шари Au, Cr та SiO₂. Під час огляду поверхні бракованих кристалів під мікроскопом з різним збільшенням були виявлені комплекси структурних дефектів у формі кратерів, що являли собою скупчення хаотично розміщених дислокацій та точкових дефектів (рис. 4). Встановлено, що напilenня Au з дроту супроводжується інтенсивнішим “засміченням” підкладок “краплями” золота, ніж при використанні корольків. Визначення механізму цього явища потребує додаткових досліджень.

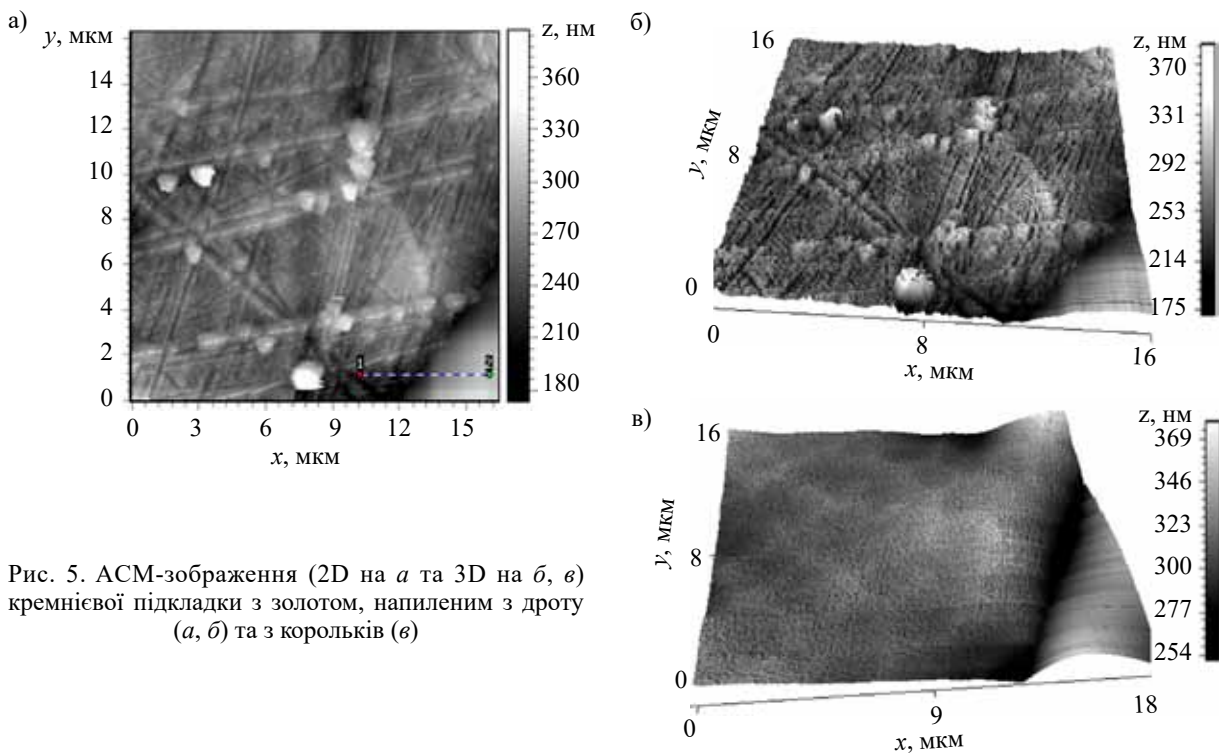
Рис. 5. АСМ-зображення (2D на а та 3D на б, в) кремнієвої підкладки з золотом, напильним з дроту (а, б) та з корольків (в)

Для оцінки морфології поверхні Au після обох варіантів напilenня зразки досліджувались за допомогою атомно-силового мікроскопа. Як видно з рис. 5, шорсткість поверхні у випадку напilenня з дроту значно вища, ніж при напilenні з корольків (рельєф поверхні на рис. 5, в отримано хімікодинамічним поліруванням Si-підкладок).
