## АНАЛИЗ ДЕФЕКТОВ ИНТЕГРАЛЬНЫХ СХЕМ С ИСПОЛЬЗОВАНИЕМ АТОМНО-СИЛОВОГО МИКРОСКОПА

ОАО «ИНТЕГРАЛ» — управляющая компания холдинга «ИНТЕГРАЛ»  
Республика Беларусь, г. Минск  
office@bms.by

*Представлены результаты комплексного анализа дефекта межслойного диэлектрика микросхемы 1594 ЛИ9Т. Глубина дефекта определялась с помощью сканирующего зондового микроскопа при последовательном удалении межслойного диэлектрика методом прецизионной химико-механической полировки.*

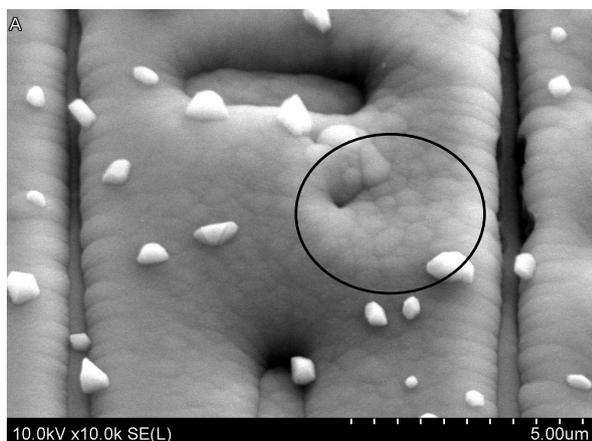
При визуальном-оптическом исследовании поверхности одного из приборов ИМС ОСМ 1594 ЛИ9Т было выявлено изменение цвета диэлектрика в области шины металлизации первого уровня в виде темного пятна. Поверхность кристалла была исследована с помощью растрового электронного микроскопа (РЭМ) Hitachi S4800 (Япония). В области потемнения был обнаружен дефект межслойного диэлектрика в виде локального углубления (рис. 1). В связи с обнаружением углубления возникла задача выяснения глубины этого кратера — важно было знать, проходит ли он через всю толщину межслойного диэлектрика, которая составляет 0,8 мкм.

Рис. 1. РЭМ-фото дефекта межслойного диэлектрика (область дефекта обведена)

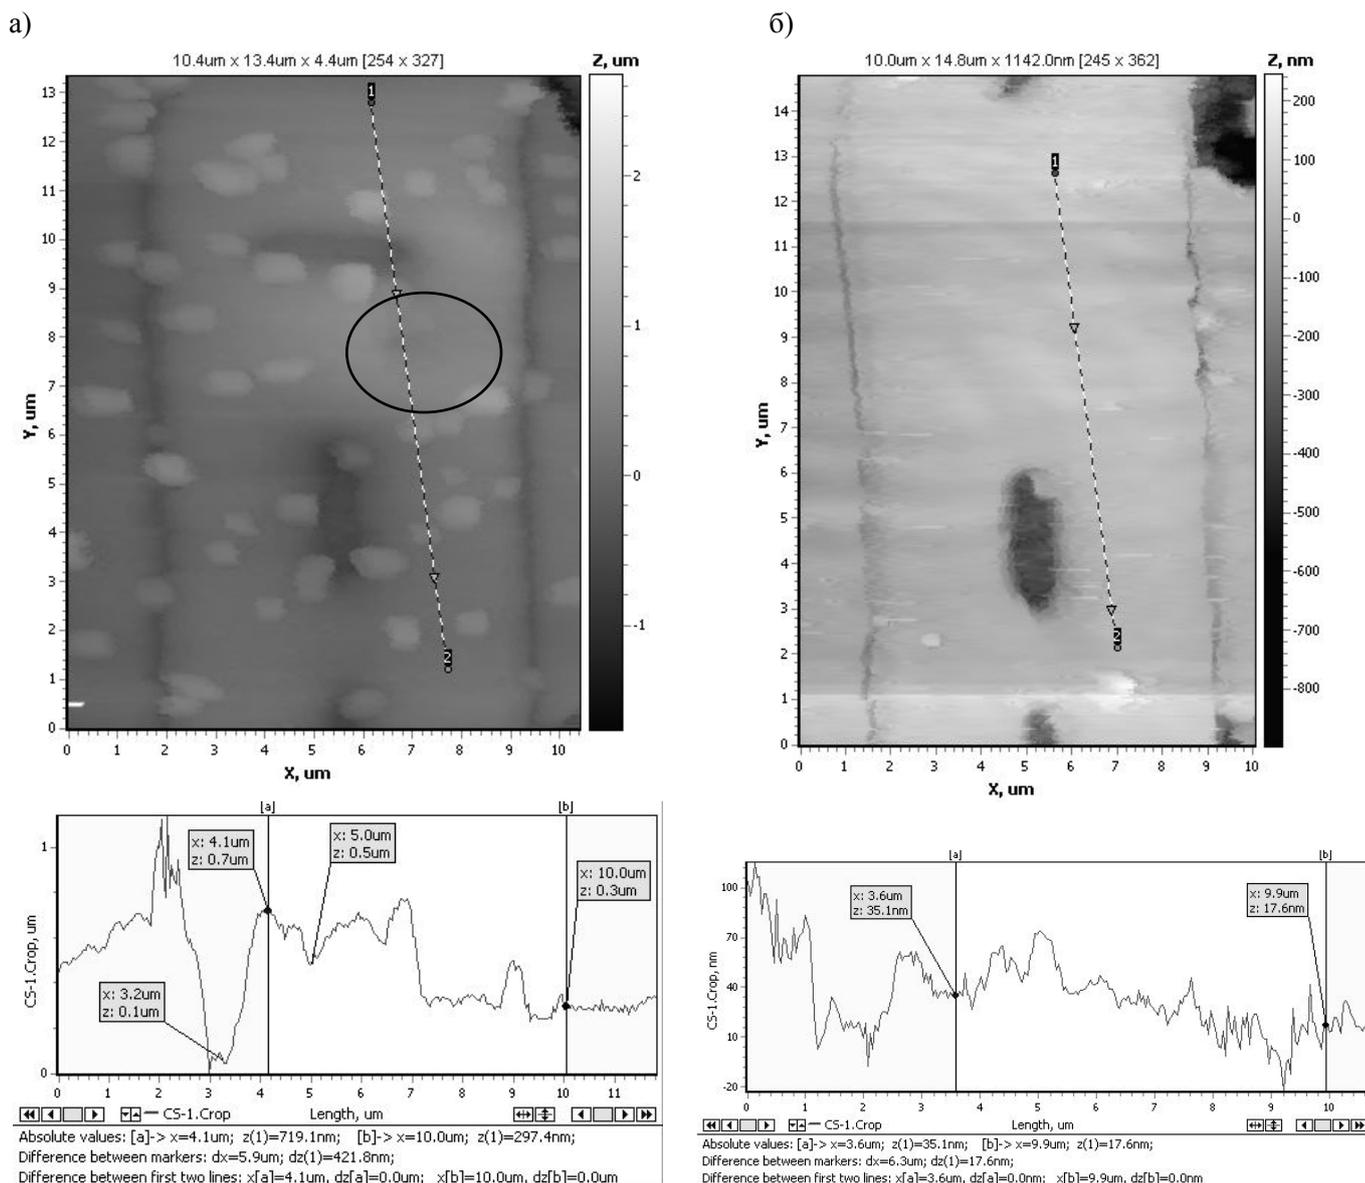
Для решения этой задачи был использован комплексный анализ, заключающийся в измерении глубины кратера с помощью сканирующего зондового микроскопа СЗМ200 (Беларусь) при последовательном удалении межслойного диэлектрика. Удаление диэлектрика осуществлялось прецизионной химико-механической полировкой на установке Multiprep (США). Исследования с помощью сканирующего зондового микроскопа выявили локальное углубление межслойного диэлектрика глубиной  $\approx 0,2$  мкм (рис. 2, а). Была проведена полировка поверхности кристалла, в процессе которой было удалено покрытие толщиной примерно 0,2 мкм. Повторное сканирование поверхности образца в области локального углубления с помощью сканирующего зондового микроскопа показало отсутствие дефекта после полировки (рис. 2, б).

Рис. 2. СЗМ-фото дефекта:  
 а — до полировки (место дефекта обведено); б — после полировки

Таким образом, было установлено, что дефект проникает только на толщину 0,2 мкм, т. е. на половину толщины межслойного диэлектрика (толщина межслойного диэлектрика равна 0,4 мкм) и не является критичным для функционирования микросхемы.
