ДЕФЕКТООТВОРЕННЯ НА ПОВЕРХНІ КРЕМНІЄВИХ ПІДКЛАДОК ПРИ ТЕРМІЧНОМУ НАПИЛЕННІ ЗОЛОТА

Defect formation on the surface of silicon substrates during thermal gold deposition

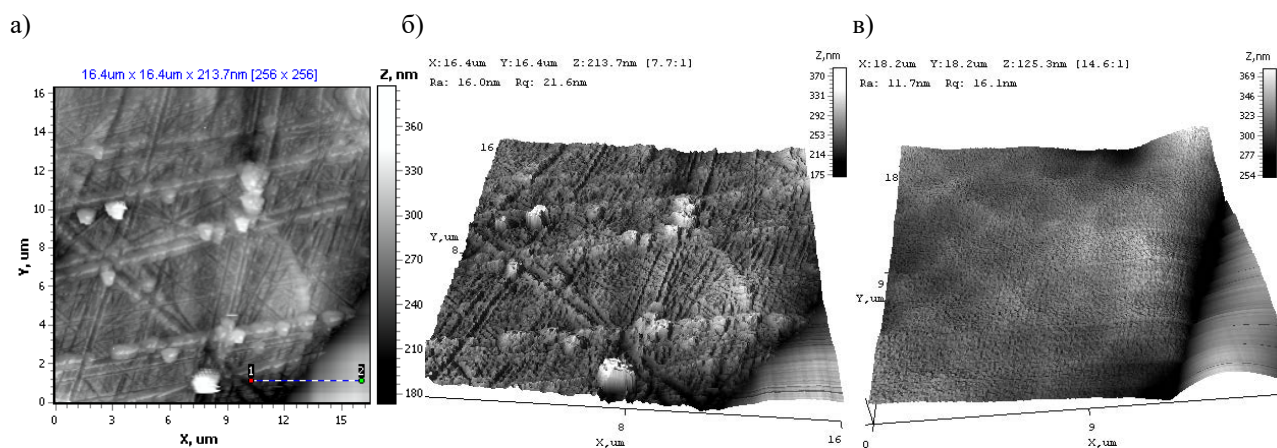
Рис. 1. АСМ-зображення кремнієвої підкладки із напиленим шаром Au з дроту (а, б) та з корольків (в)

В результаті досліджень було встановлено, що напilenня з дроту супроводжується інтенсивнішим “засміченням” підкладок краплями золота, ніж при використанні корольків (рельєф поверхні на рис. 1, в спричинений хімікодинамічним поліруванням підкладок кремнію). Механізм цього явища потребує додаткових досліджень.

Напilenня з дроту варто використовувати для зворотної сторони підкладок, де утворення дефектів є менш критичним, а напilenня з корольків — для лицевої сторони, оскільки нерівномірність плівки золота може сприяти появі проблем під час фотолітографії. Слід зазначити, що можна використовувати інші види напilenня, які забезпечують належну якість та адгезію отриманих плівок, зокрема іонно-плазмове чи катодне напilenня.

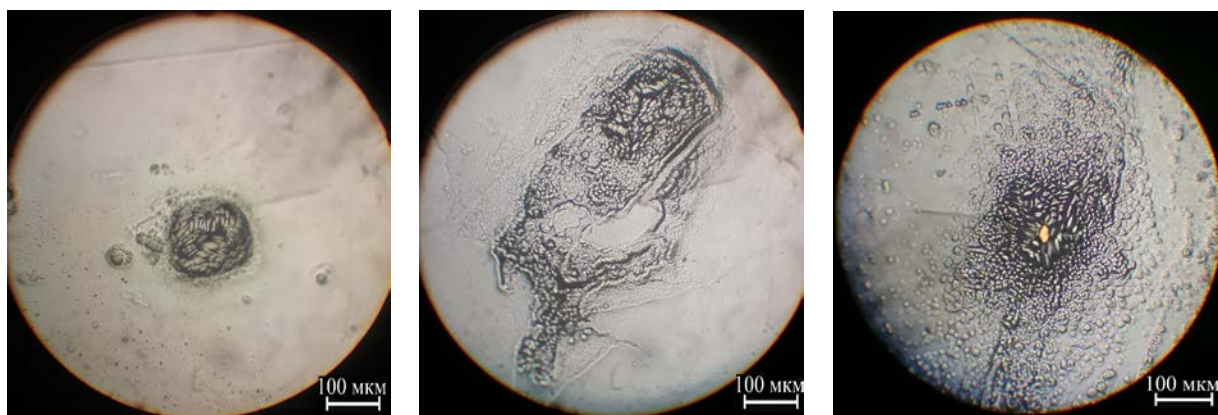
Для оцінки структурної досконалості поверхні підкладок проводилося їх дослідження після травлення в селективному травнику Сіртля [2]. На поверхні бракованих кристалів були виявлені комплекси структурних дефектів у формі кратерів, що є скупченнями хаотично розміщених дислокацій та точкових дефектів (рис. 2). Такі дефекти утворюються внаслідок локального плавлення кремнію при потраплянні на нього “крапель” золота, що кипить у випаровувачі, з температурою T , більшою за температуру плавлення кремнію $T_{пл, Si}$. В місцях їх локалізації спостерігається потовщений, іноді гостроконечний шар золота, який потребує тривалішого травлення під час фотолітографії, що призводить до розтравлення і, як наслідок, до зміни заданої форми та розміру контактних площадок. Крім цього, такі дефекти можуть пошкоджувати фотошаблони, утворюючи подряпини.

Рис. 2. Зображення комплексів дефектів на поверхні підкладок

Знизити імовірність появи описаних дефектів можна, проводячи напilenня із закритих випаровувачів або збільшуючи час напilenня на заслінку при плавленні золота. Однак слід мати на увазі, що ці методи збільшують розхід дорогоцінного металу.
