А. Э. ИВАНЧИКОВ, А. М. КИСЕЛЬ, А. Б. МЕДВЕДЕВА,  
В. И. ПЛЕБАНОВИЧ

Республика Беларусь, г. Минск, Завод полупроводниковых приборов  
E-mail: office@bms.by

## МЕТОДЫ УДАЛЕНИЯ ДЕФЕКТОВ, ВОЗНИКАЮЩИХ ПРИ ЖИДКОСТНОМ ТРАВЛЕНИИ ПОВЕРХНОСТИ ПОЛИКРИСТАЛЛИЧЕСКОГО КРЕМНИЯ

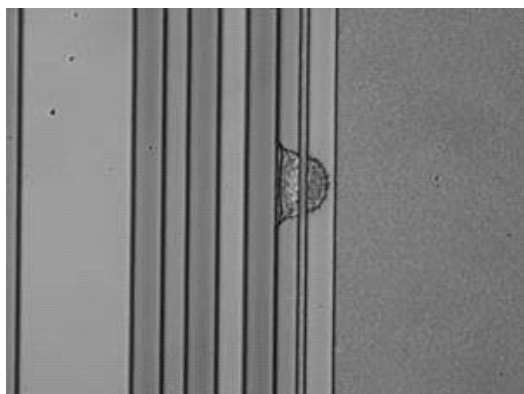
Внешний вид пятен невытравленного поликремния представлен на рис. 1. В зарубежной литературе подобные дефекты называют «water marks», «poly spots», «poly rings», «water spots». Считается, что основными причинами их появления могут быть качество осажденной пленки поликремния, качество операции удаления пленки фосфоросиликатного стекла (ФСС) после диффузии фосфора [1], качество деионизированной воды, используемой для отмывки поверхности поликремния после обработки в растворах фтороводородной кислоты [2]. Некоторые исследователи полагают, что на появление дефектов могут влиять также режимы сушки пластин после химической обработки [3].

Рис. 1. Внешний вид невытравленного поликремния после ПХТ ПКК и удаления фоторезиста

пленка этого оксида кремния легко удаляется пучком атомов аргона, при этом ее толщина внутри дефекта составляет 4—5 нм. По кромке дефекта толщина оксида кремния несколько выше. Однако даже такая незначительная толщина пленки оксида кремния оказывается достаточной для маскирования поверхности поликремния при плазмохимическом травлении ПКК. В результате поликремний не вытравливается, и образуются дефекты (см. рис. 1).

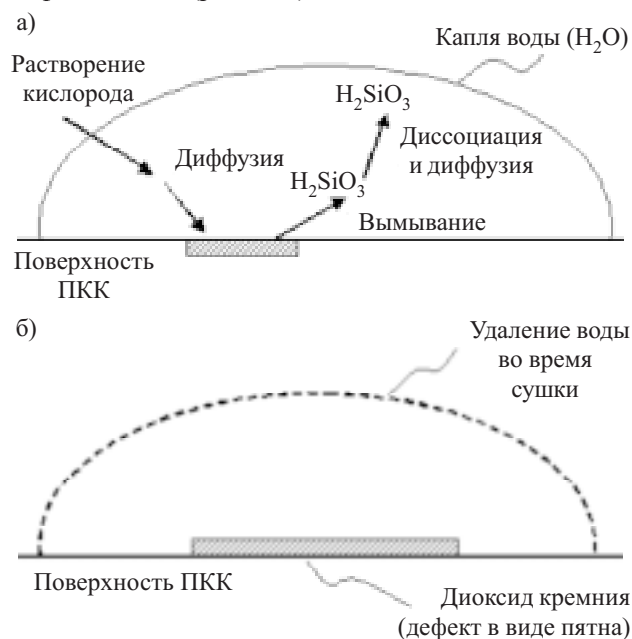
Один из возможных механизмов образования дефектов представлен в работе [4]. Кислород из окружающей атмосферы растворяется в капле воды, удерживающейся на гидрофобной поверхности поликремния. Растворенный кислород диффундирует к границе раздела между поверхностью поликремния и каплей воды. На поверхности поликремния образуется оксид кремния. Образующийся оксид переходит в раствор в виде кремниевой кислоты  $\text{H}_2\text{SiO}_3$ . Кремниевая кислота диффундирует в жидкость и диссоциирует (рис. 4, а). После высыхания капли воды кремниевая кислота разлагается на оксид кремния и остается на поверхности поликремния в виде дефекта-пятна (рис. 4, б).

Рис. 4. Механизм образования дефекта в виде пятна на поверхности поликристаллического кремния

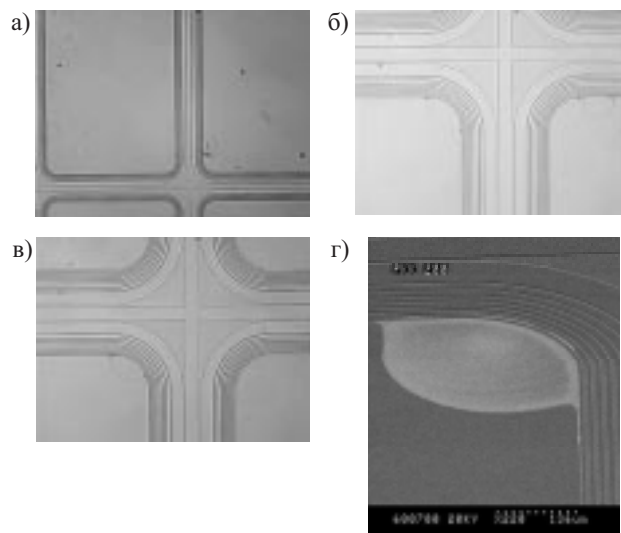
С уменьшением скорости вращения центрифуги блока сушки установки КХО увеличивается ширина зоны локализации дефектов и плотность дефектов в

Внешний вид дефектов представлен на рис. 5. Из рисунка видно, что дефекты поверхности поликремния прилегают к стенке шины исходного термического окисла, ограничивающей тестовые структуры.

Рис. 5. Внешний вид пластин после удаления ФСС и сушки на установке КХО с различной скоростью вращения центрифуги:

а — 200 об./мин; б — 450 об./мин; в — 700 об./мин; г — фотография РЭМ

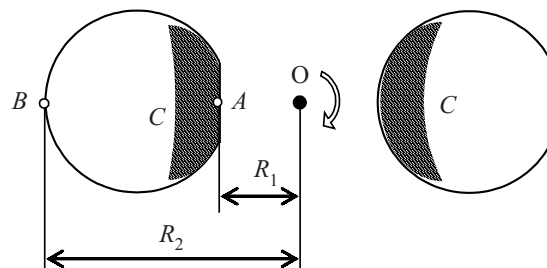
На рис. 6 показана схема расположения пластин в центрифуге во время вращения. При вращении пластин в центрифуге на каплю воды, находящуюся в области локализации дефектов в точке А, действует центробежная сила

Рис. 6. Схема расположения пластин в центрифуге во время сушки при проведении эксперимента (С — область локализации дефектов ПКК на пластине)

Отсюда следует, что при вращении центрифуги на каплю воды в точке В действует центробежная сила в 2,48 раза большая, чем в точке А. Величина этой силы достаточна для того, чтобы сбросить с поверхности ПКК каплю в точке В, а также в других точках, находящихся вне области локализации дефектов С. Чтобы достичь полного удаления капель воды со всей поверхности пластины, нужно чтобы в точке А на каплю действовала такая же по величине центробежная сила. Для этого частота вращения центрифуги при сушке пластин должна быть увеличена в 1,57 раза (сила, действующая на каплю, прямо пропорциональна квадрату частоты вращения). Таким образом, скорость вращения должна быть увеличена с 700 до 1100 об./мин. Однако при скорости вращения центрифуги на установке КХО выше 800 об./мин наблюдается деформация операционных кассет и повышается вероятность раскола пластин от механических перегрузок.

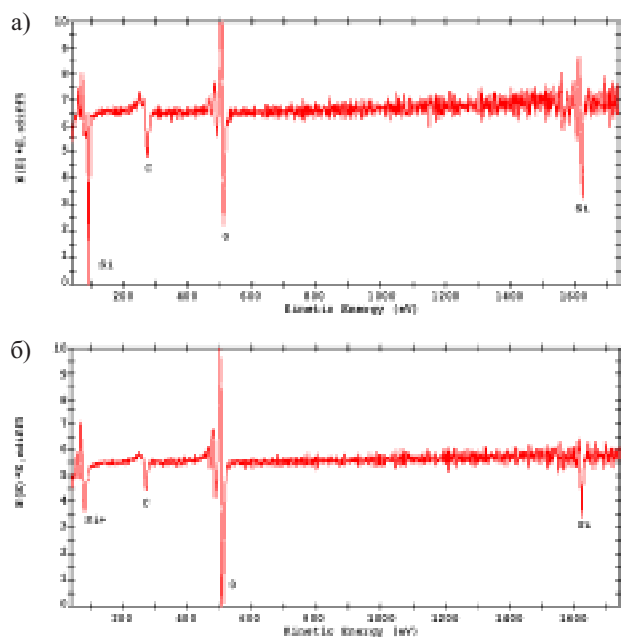
Методом оже-спектроскопии (рис. 7) установлено, что дефект представляет собой область окисленного кремния. При проведении оже-спектроскопии

Рис. 7. Оже-спектр поверхности поликремния после удаления ФСС:

а — в области дефекта; б — вне области дефекта

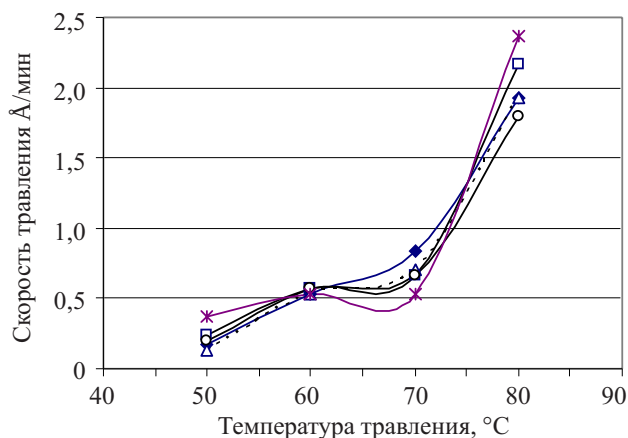
Рис. 8. Скорость травления термического диоксида кремния в растворе ПАР при различной температуре: —◆— пироженное окисление,  $T=950^\circ\text{C}$ ; —□— пироженное окисление,  $T=900^\circ\text{C}$ ; —▲— пироженное окисление,  $T=850^\circ\text{C}$ ; —○— сухое окисление,  $T=900^\circ\text{C}$ ; —✱— отжиг в азоте + сухое окисление,  $T=1000^\circ\text{C}$

Исследование скорости травления термического диоксида кремния в перекисно-аммиачном растворе показало ее зависимость от температуры и от метода окисления кремния (табл. 2 и рис. 8). Следует отметить, что представленные данные получены для

При контроле пластин, обработанных в ПАР ( $\text{H}_2\text{O}_2$  — 5%,  $\text{NH}_3$  — 2%) при различной температуре, было установлено, что дефекты полностью удаляются с поверхности ПКК после обработки при 50, 60, 70, 75 и 80°C. Обработка при температуре 40°C и ниже не позволяет удалить дефекты. Очевидно, что при температурах ниже 40°C скорость травления оксида кремния в растворе ПАР недостаточна для стравливания дефектов.
